## Erster „kein“ Reisebericht

Für mich das high-light, (neben den Tierparks) der letzten 6 Monate, war das Bersten des Vorderachsfederblattes und die daraus resultierenden Konsequenzen.

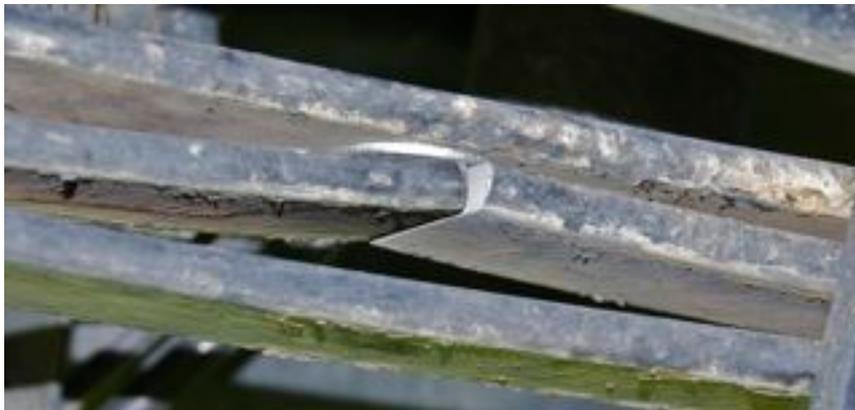
gebrochene Vorderachsfeder

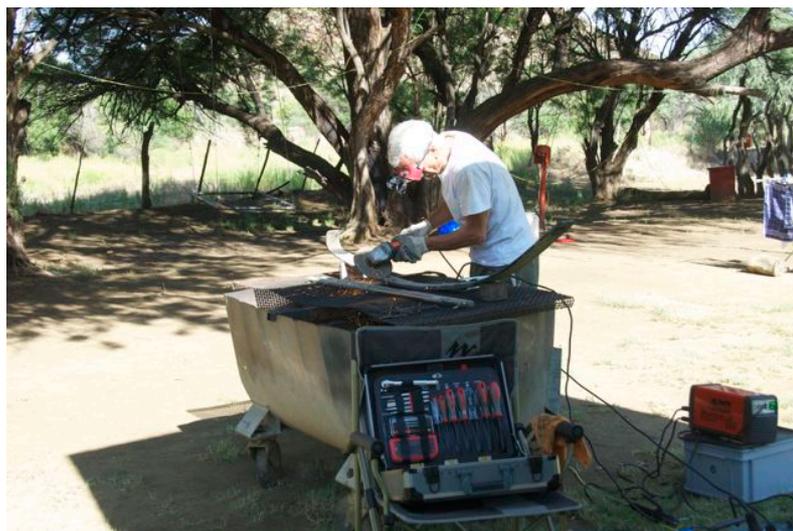
provisorische Werkstatt

Zumal wir ja nicht in einer super ausgerüsteten Werkstatt stehen sondern im Gras, mit einem Wagenheber und abgesägten Baumstümpfen als Unterlage. Kurz und gut, ich will ja aus der Chose nicht eine Affäre machen. Mit Bernd, einem Mitcamper zusammen als Handlanger, hatten wir in 2 Tagen die 5 Federblätter aus und wieder einmontiert. Die falschen Bolzen, Mercedes hat zwar stärkere Federblätter, aber eben im Durchmesser kleinere Bolzen, habe ich kurzerhand mit Schrauben die ich mit meiner Schweissanlage aufgeschweißt und danach in der Bohrmaschine eingespannt in falscher Drehrichtung gegen die Flex laufen lies wie in einer Schweizer Präzisionsdrehbank nachgefertigt.

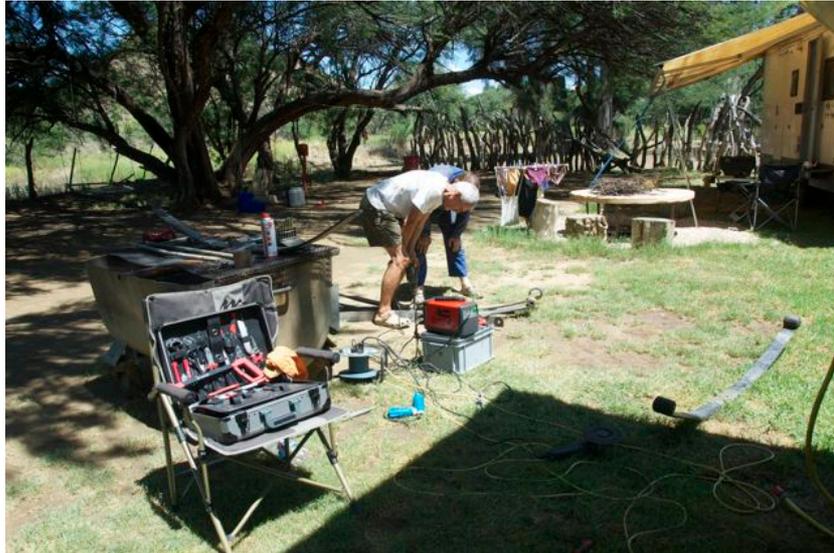
ob das was wird?

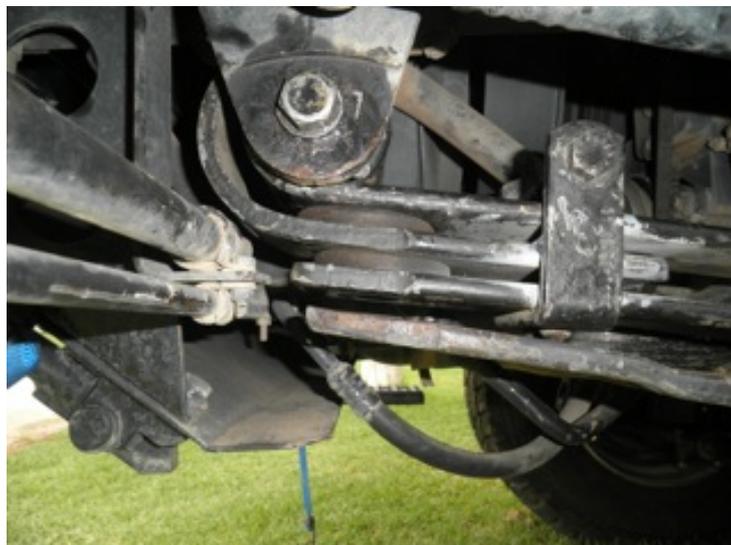
Doch wie sich leider herausstellt, hat sich mein bearbeitetes zur Hochform verschweißtes Federblatt erneut verabschiedet und ist wieder gebrochen. Zu meiner Beruhigung natürlich nicht an meiner Schweißstelle, die wird vermutlich in hundert Jahren noch halten, sondern kurz dahinter.

Gekrümmtes Federblatt verschweißt unterstes Federblatt neu

Also musste wohl oder übel, am nächsten Morgen alles wieder ausgebaut werden, abgesägt, die vordere Krümmung mit der Halterung verschweißt und wieder montiert werden, was sag ich, eine sch.....Arbeit. Aber das Resultat ist schlicht fantastisch. Wir fahren heute Pisten mit einer Nonchalance, wo uns früher die gebrochenen Federteile nur so um die Ohren geflogen wären.

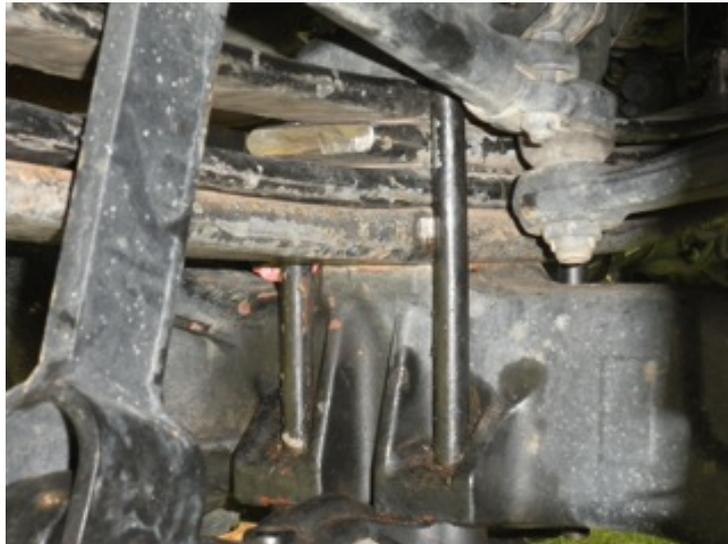
herausgeschnittene Feder

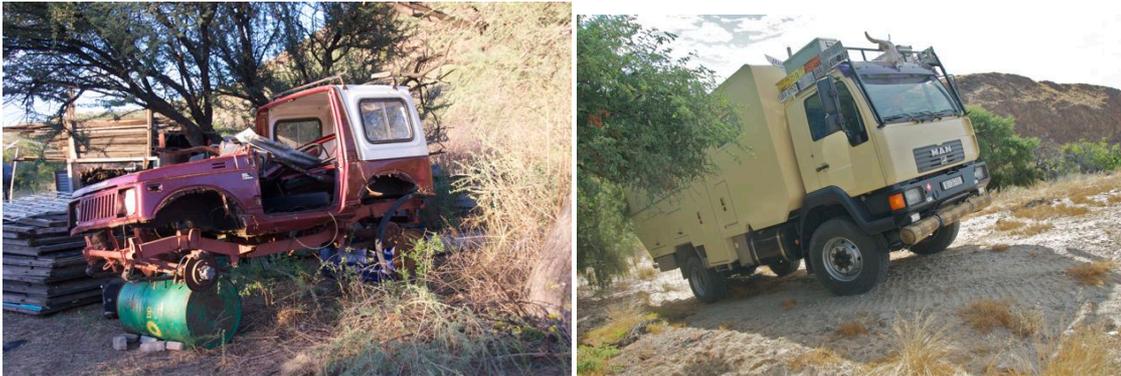
diese Bild zeigt dramatisch den Unterschied vor und nach der Reparatur

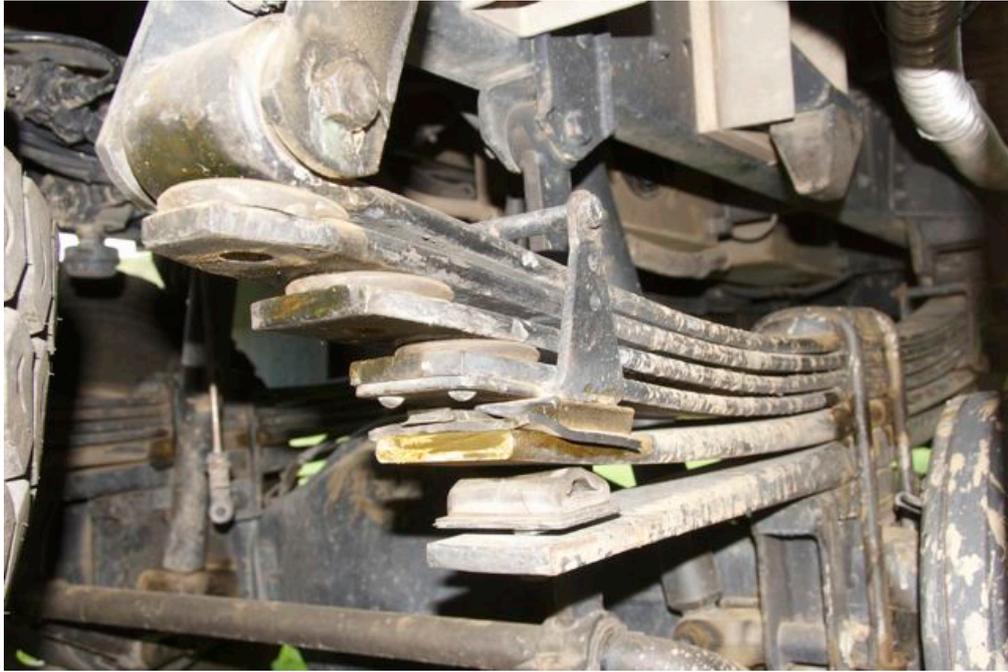
Federpaket verstärkt hinten 2. Unterste Feder von Mercedes

Klar, nach so einem Superresultat konnte natürlich die Hinterachse nicht verschont bleiben und musste auch ein Facelifting über sich ergehen lassen. Wenn schon, dann gleich recht. Hierzu sind eigentlich keine nennenswerten Probleme zu vermelden, außer, dass bei der Montage der letzten Feder der Himmel in 5 Minuten schwarz wurde und es anschließend während einer halben Stunde wie aus Kübeln goss.
